# EFECTE ALE FENOMENELOR HIDROLOGICE EXTREME PE DUNĂRE- SECTORUL CĂLĂRAȘI –HÂRȘOVA DIN ANII 2003 ȘI 2006

## EFFECTS OF EXTREME HYDROLOGICAL PHENOMENA ON THE DANUBE RIVER – CALARASI-HARSOVA SECTOR BETWEEN 2003 AND 2006

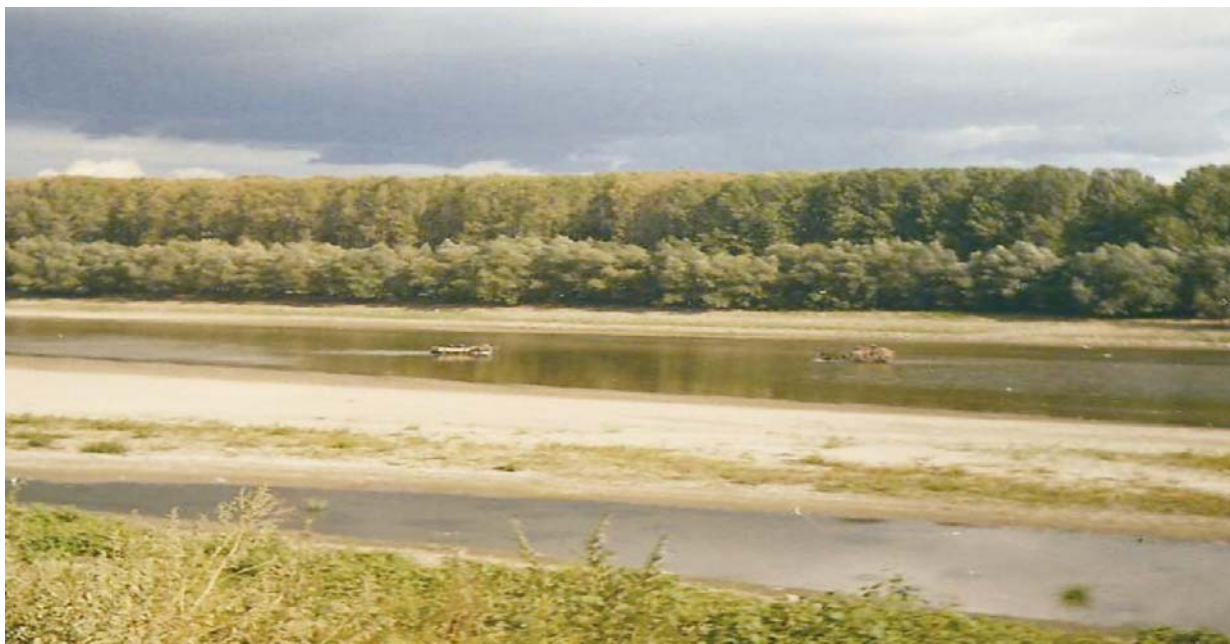
**Fig. 4 Traversarea brațului Borcea în dreptul satului Oltina – Călărași (Foto: C. Chițu)**

Din cauza secetei excesive, apele fluviului Dunarea au scăzut sub cotele previzibile, ieșind la iveală, odată cu porțiuni de zid ale cetății, necunoscute până atunci arheologilor și un fragment de construcție din lemn ce aducea cu un bord de corabie. Cercetările ulterioare au demonstrat că nu era vorba de o corabie bizantină, ci de o construcție menită să protejeze împotriva eroziunii apei Dunării, unul din cheiurile portului comercial al cetății Vicina (fig. 3) și nivelurile deosebit de scăzute pe Bratul Borcea pe sectorul Oltina-Călărași în fig. 4.

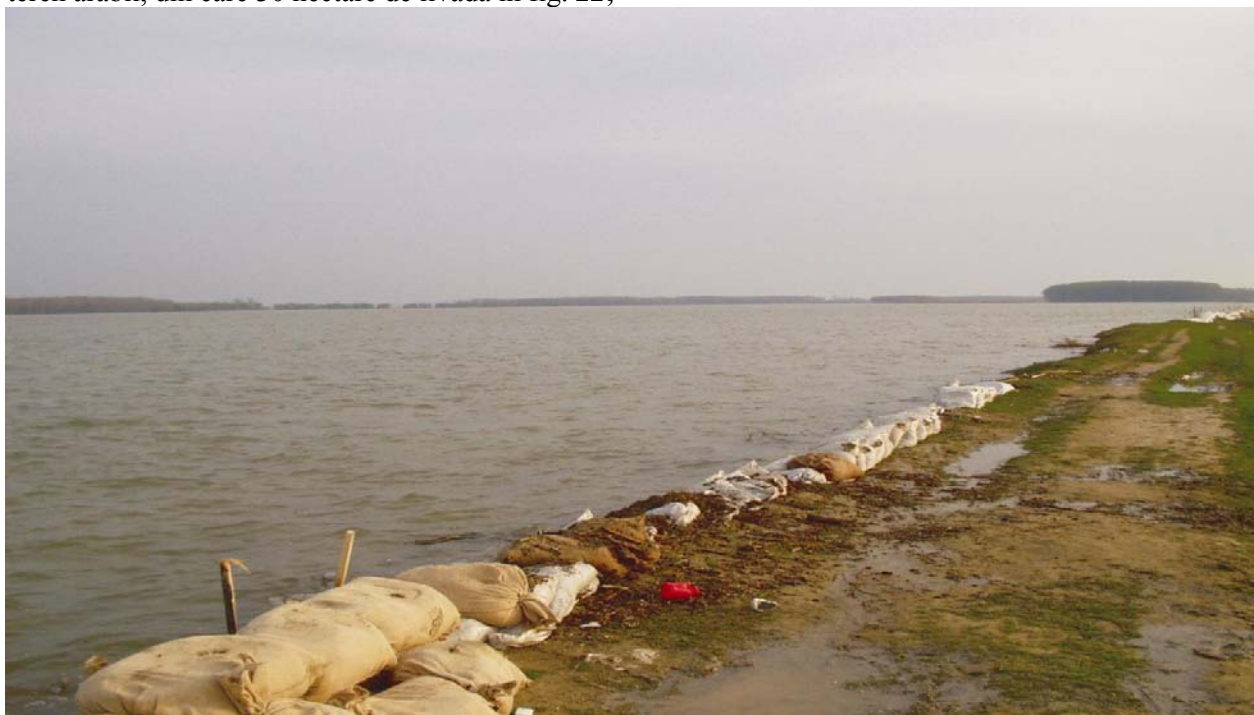
Fig. 20 Primul dig de apărare în dreptul localității Fetești (Foto: M.Spahiu)

- în județul Călărași au fost inundate 1625 ha de terenuri agricole, fânețe și islaz, 154 anexe gospodărești, 4 case au fost avariate și 6 persoane evacuate de pe raza a 8 localități;
- în municipiul Fetești, Dunărea a deversat peste primul (fig. 20) și al doilea dig de apărare din zona Buliga și în zona Parcul Trandafirilor în fig. 21. Prima linie de apărare s-a deteriorat din cauza valurilor puternice, făcând posibilă deversarea apei peste coronamentul digului. Au fost inundate 500 ha de islaz și 80 ha de teren arabil, din care 30 hectare de livadă în fig. 22;

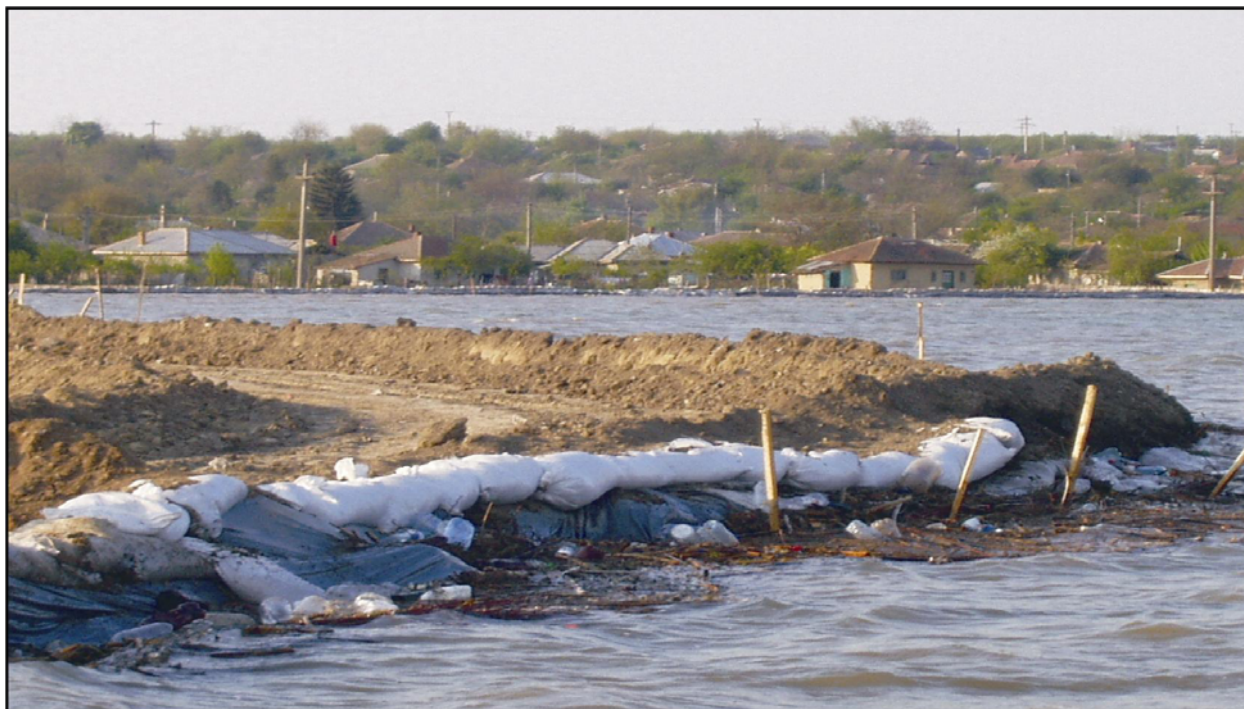
**Fig. 21 Al doilea dig de apărare în dreptul localității Fetești ( Foto: M. Spahiu )**

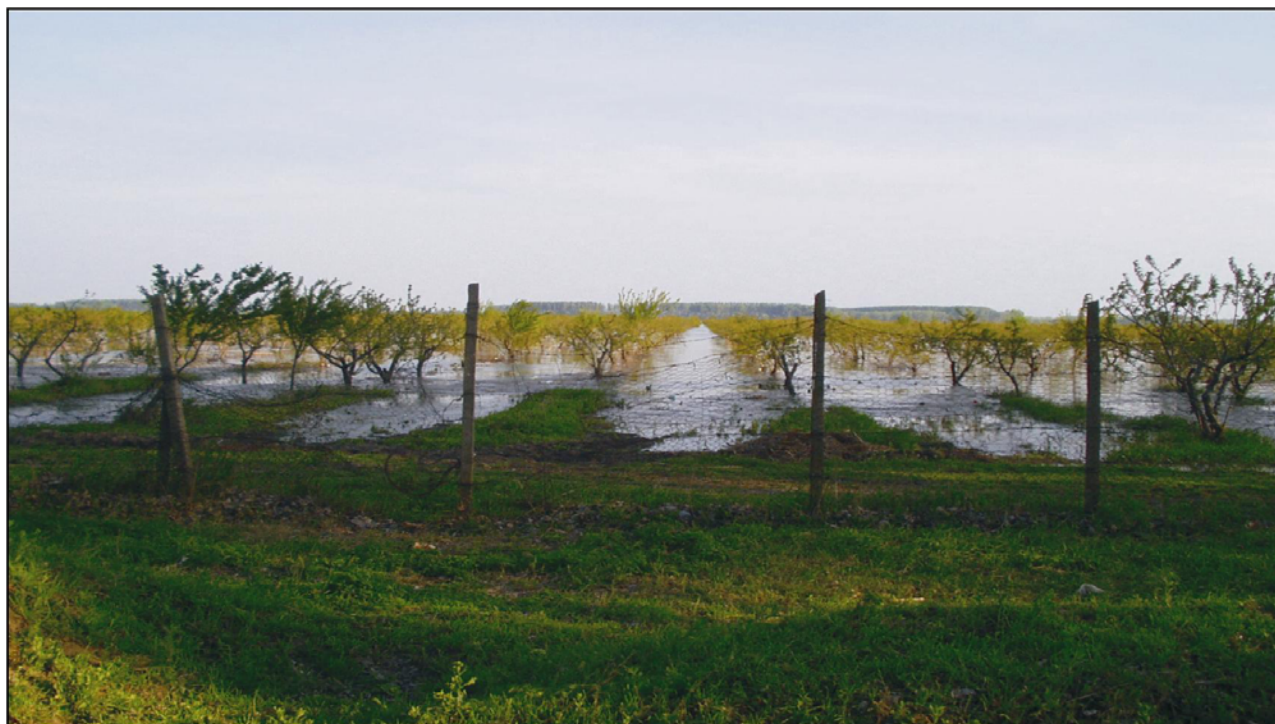
**Fig. 22 Livada de piersici inundată – localitatea Fetești (Foto: M. Spahiu)**
